Alstahaug
kommune

Landskapsbeskrivelse og en enkel analyse

Tilleggsrapport i tilknytning til områderegulering for del av Sandnes øvre med konsekvensutredning Alstahaug kommune, plansektor

1. april 2014

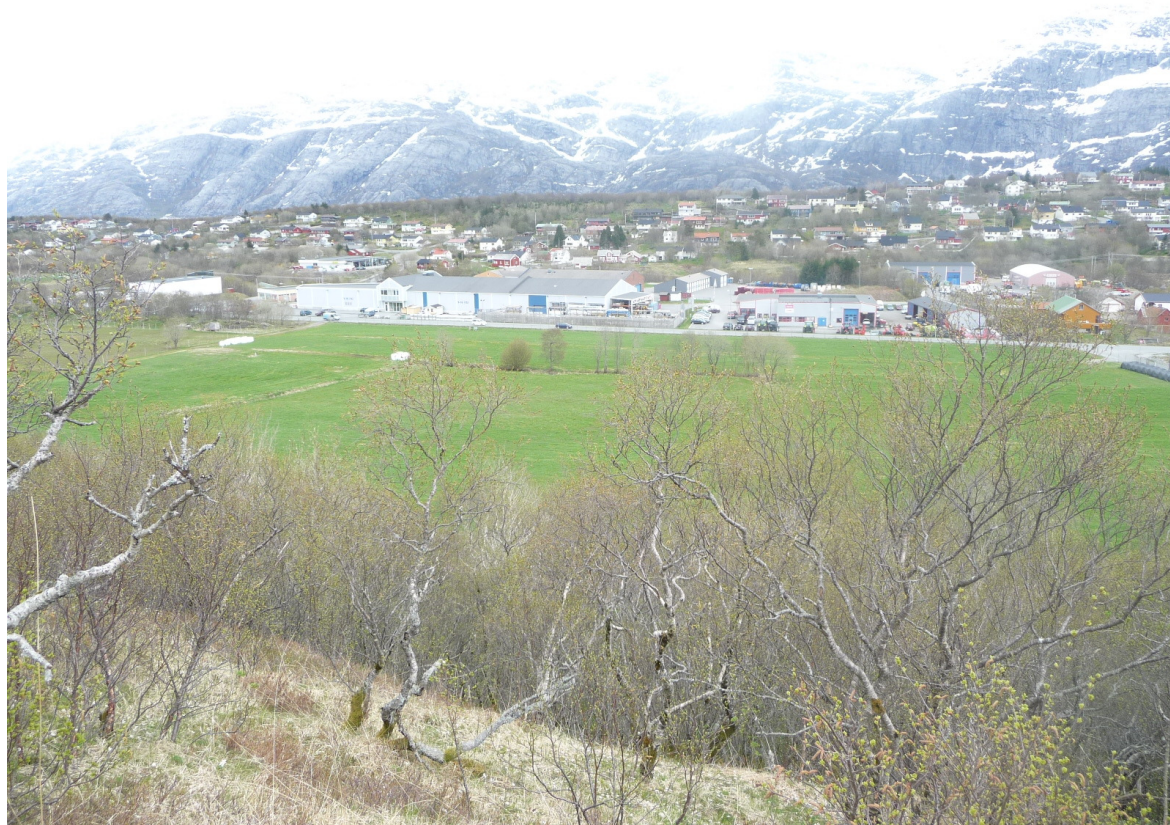
Figur 1: Åpent område med fullt dyrka landbruksområde som har en uklar avgrensning mot sørvest.

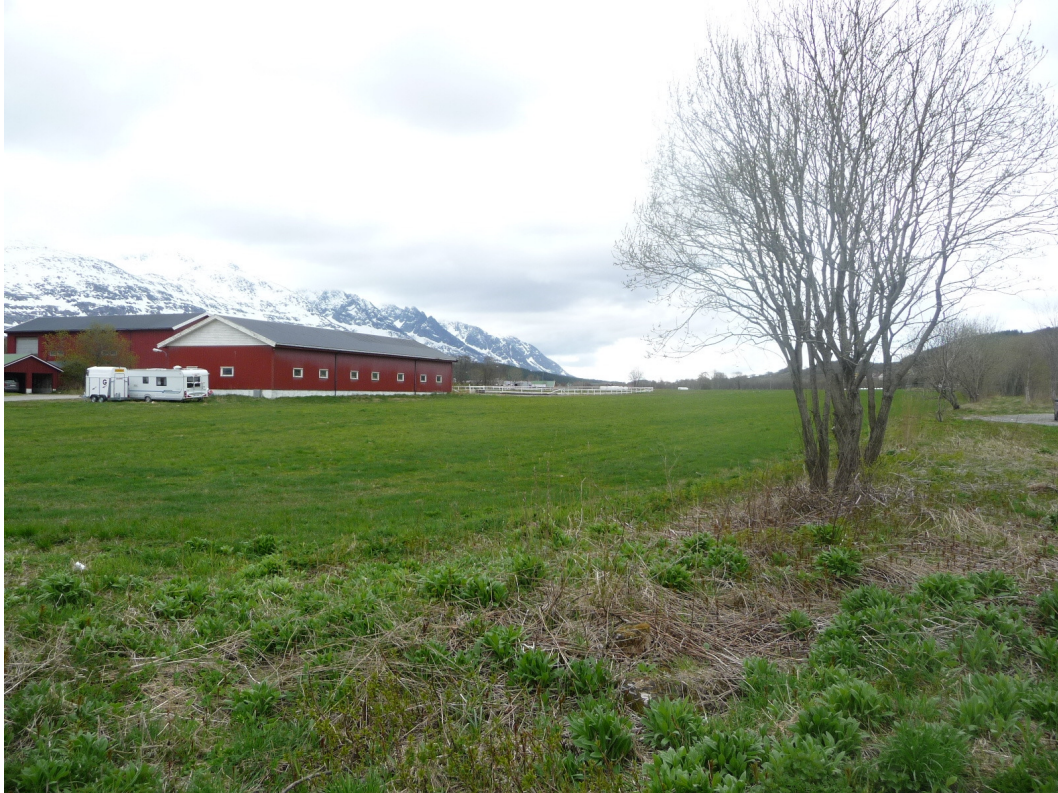
Figur 2: Fulldyrka jordbruksareal med landbruksbebyggelse som har tunpreg.

I det åpne kulturlandskapet er landbruksbebyggelsen sentrale landskapselement. Denne bebyggelsen har et klart tunpreg.

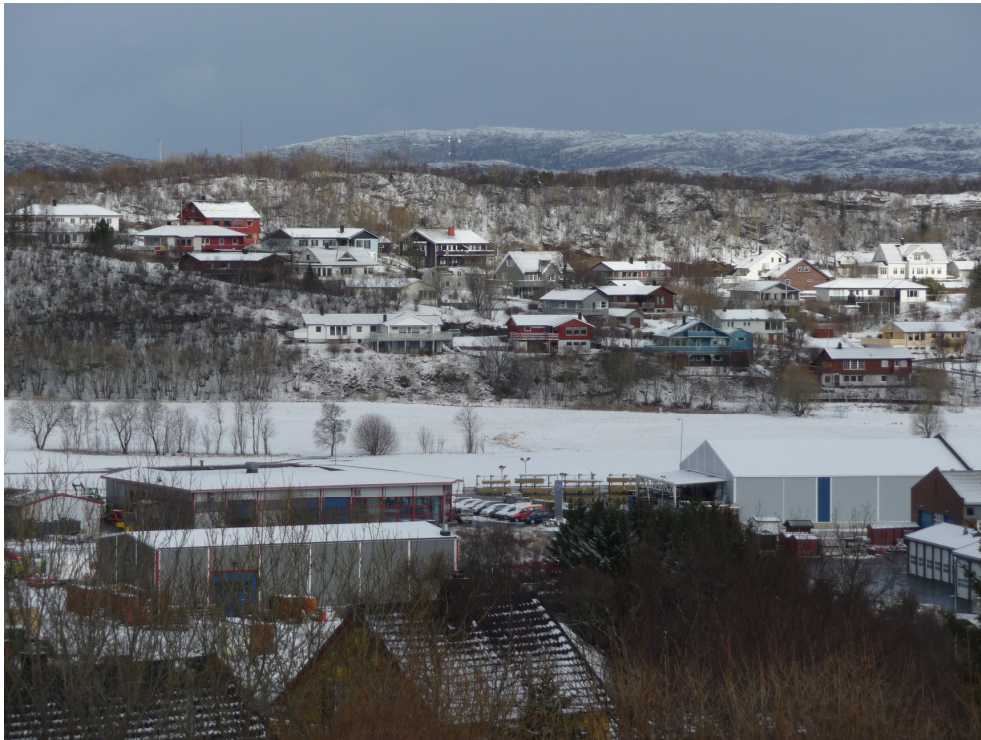
Figur 4: Planområdet sett fra Botnveien. Eksisterende bebyggelse i åssiden er til del ganske eksponert p.g.a topografien.

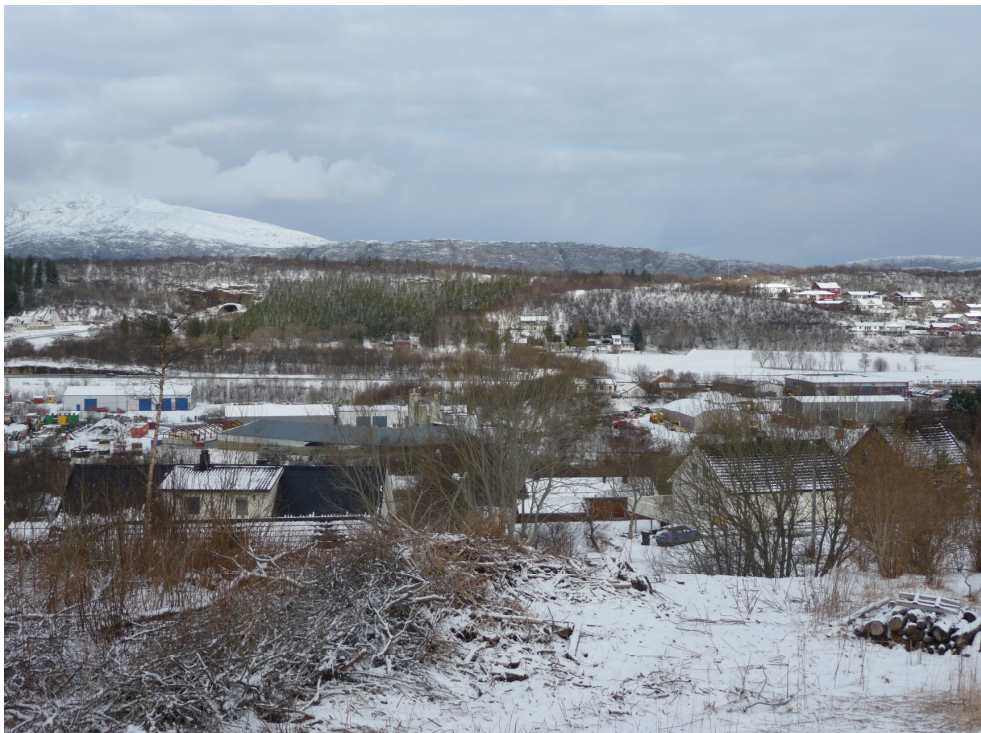
Figur 5: Planområdet sett fra Botveien. Åssiden danner en klar avgrensning av landskapsrommet. Denne er delvis skogkledd og delvis bebygd. Plantefeltene med barskog er ganske markante landskapselement.

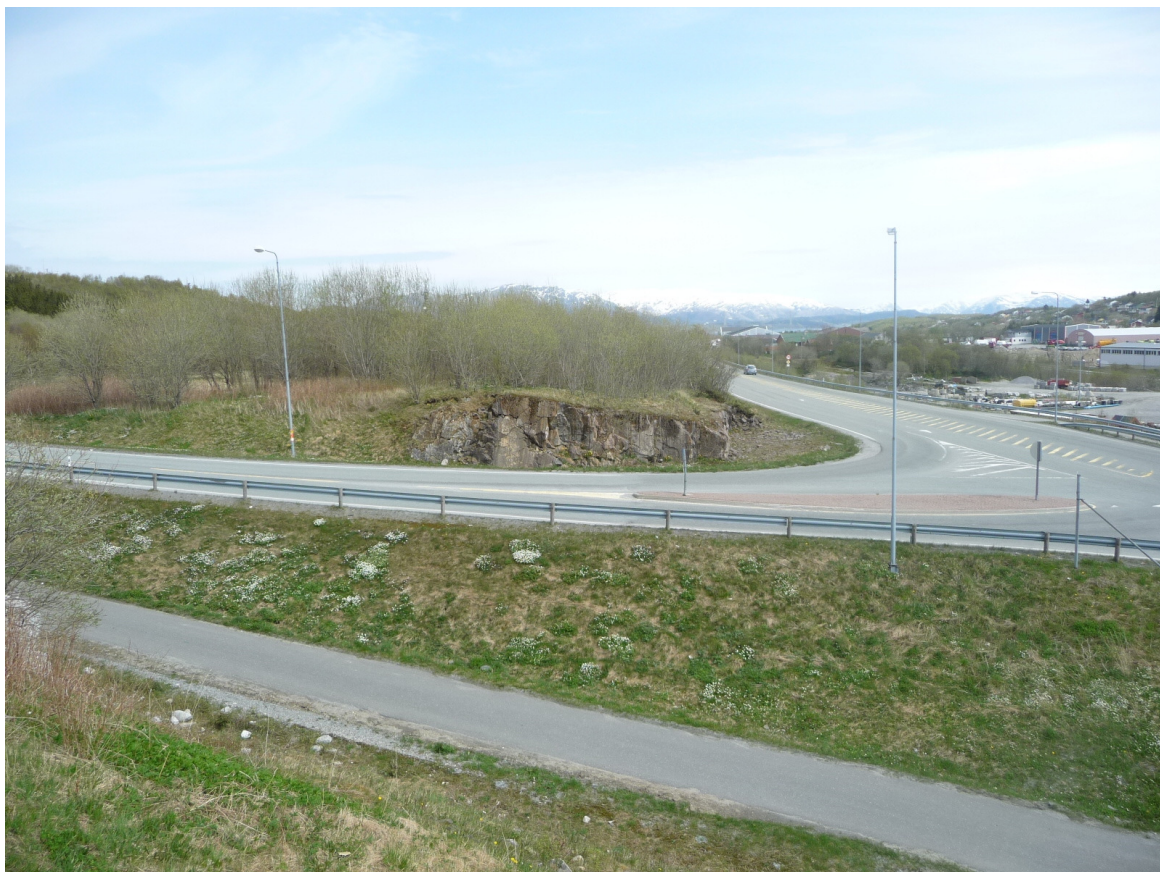
Figur 6: Planområdet omkranses av veger mot sør, vest og nord. Bildet viser krysset mellom FV 17 og Fv 143.

Kulturmarksområdene omkranses av trafikkområder som har et grått preg. Disse vegene er relativt mye trafikkert.

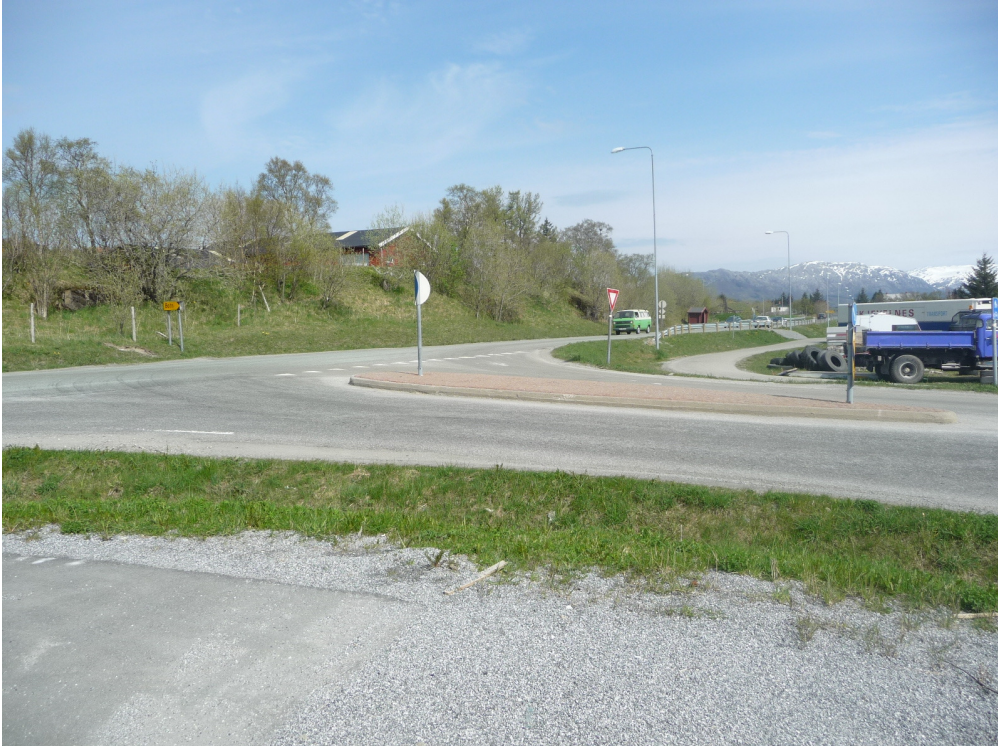
Figur 7: Mellom Fv17 er det romdannende, vegetasjonsklede forhøyninger. Bildet er tatt fra krysset mellom Botnveien og FV17.

Romdannende elementer på flata er vegetasjonskledte forhøyninger. Disse er med på å skape en avgrensning mot de trafikkarealene som har et grått preg. Planområdet omkranses av trafikkarealer mot sør, øst og nord.

Romdannende forhøyning blir berørt av tilrettelegging for utbygging av område 1. Ut fra landskapshensyn er dette tiltaket uheldig. Avbøtende tiltak her kan være å etablere en vegetasjonssone mot tilgrensende veger.

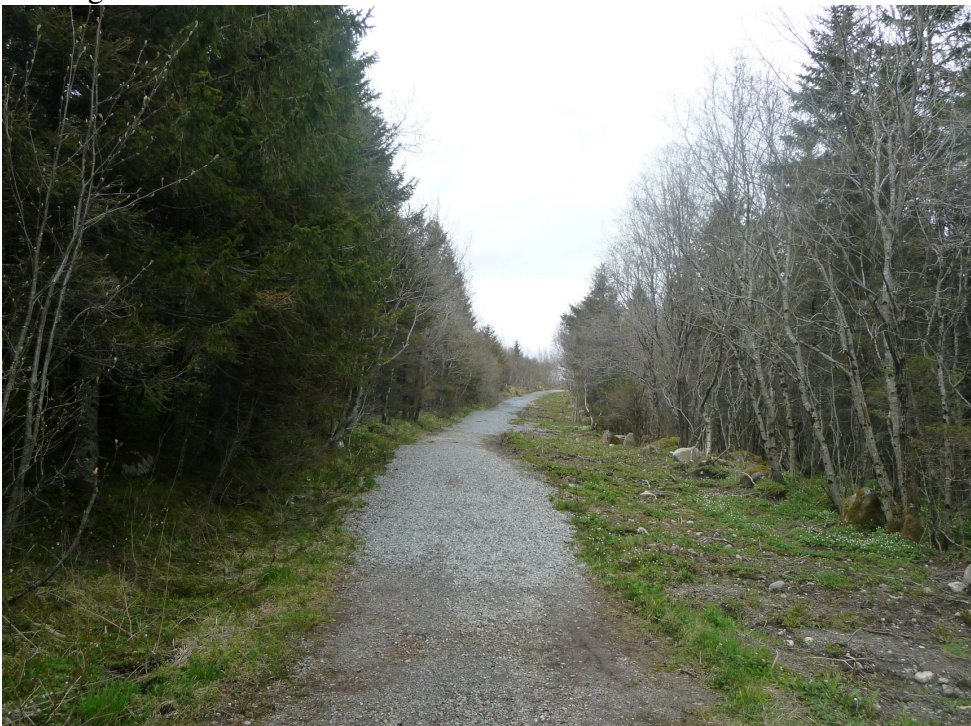
Figur 8: Eksisterende, gruslagt turveg 1 danner et småskala landskapsrom.

Foreslåtte gang- og sykkelveger kan bidra til å skape nye, småskala landskapsopplevelser. Eksisterende turveg 1 er foreslått avsatt til gang- og sykkelveg, og blir på denne måten bevart i planforslaget. I gjeldende reguleringsplan av turvegen avsatt til byggeområde.

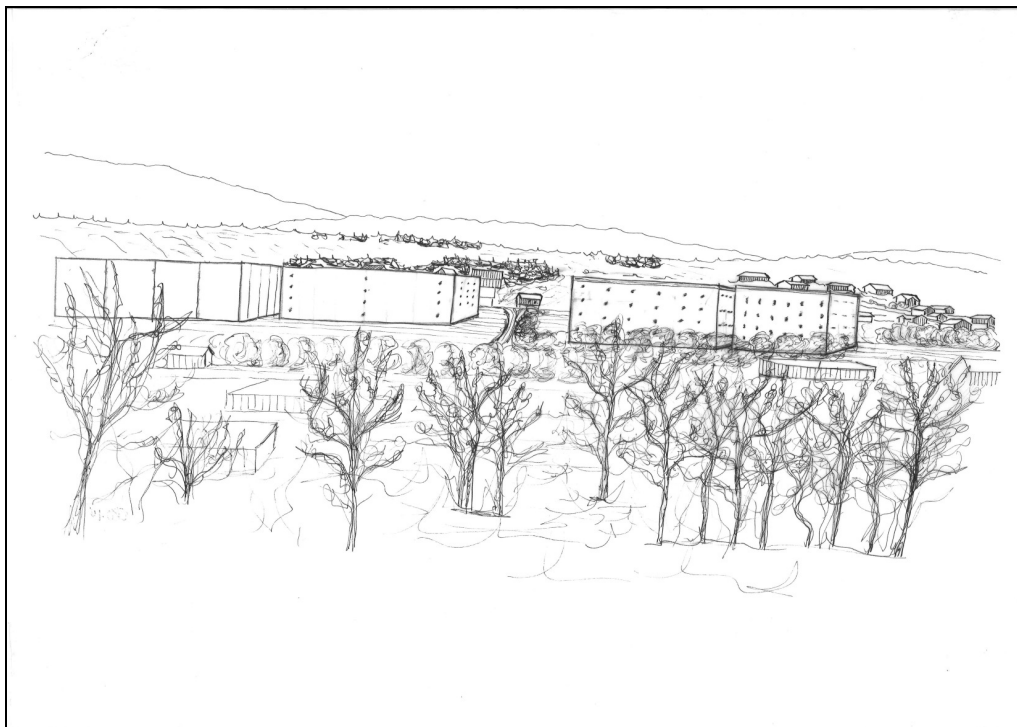
Figur 18: Illustrasjon av mulig bebyggelse i henhold til reguleringsforslag, med en byggehøyde på 4 etasjer (Område 1, 2 og 3).
