Oppdragsgiver
Statens Vegvesen Region Nord

SEILINGSLED OG FERGEKAJ MINDTANGEN MILJØTEKNISK DATARAPPORT

Oppdragsnr.: 13500010025
Oppdragsnavn: Mindtangen
Dokument nr.: 001
Filnavn: M-rap-002-1350010025.doc

Revisjon		
Dato	2015-07-13	
Utarbeidet av	Harriet de Ruiten	
Kontrollert av	Liv Marit Honne	
Godkjent av	Liv Marit Honne	
Beskrivelse	Datarapport fra miljøteknisk kartlegging av sedimenter i seilingsled

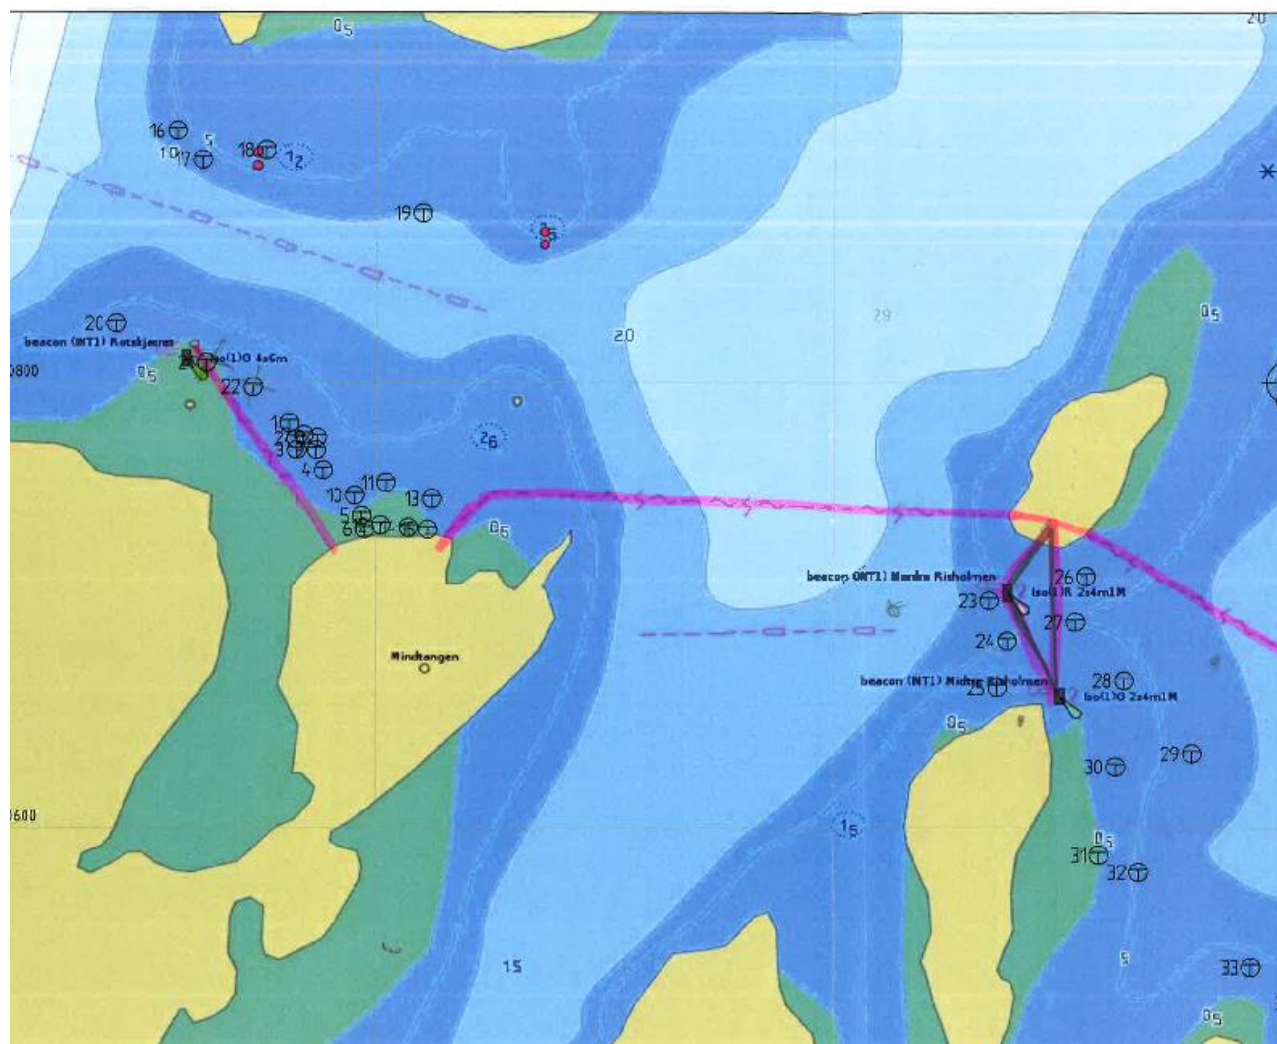
Figur 3: Oversikt over borehull i boreplanen.

I henhold til Trinn 1 risikovurdering beskrevet i TA-2802 skal det tas ut blandprøver fra 3 stasjoner i de øverste 5-10 cm av sedimentene (Miljødirektoratet, 2011). Det var planlagt å ta prøver fra stasjon 13, 30 og 20/22 i boreplanen, se figur 3 (Rambøll, 2015, rapport 1350010025). Under feltarbeidet viste det seg at det var bart fjell i en stor del av tiltaksområdet. Dette gjaldt blant annet området der prøvepunktene 20 og 22 var plassert. Det ble derfor kun tatt 2 blandprøver (M13 og M30).

Grabbprøvetaking ble utført fra Rambølls egen flåte, den 08.06.15 og 11.06.15. Det ble tatt opp 4 parallelle prøver fra hver av stasjonene M13 og M30. Prøvepunktene korresponderer med borhull 13 og 30 fra geotekniske grunnundersøkelsene. Prøvepunktene er målt inn med håndholdt GPS.

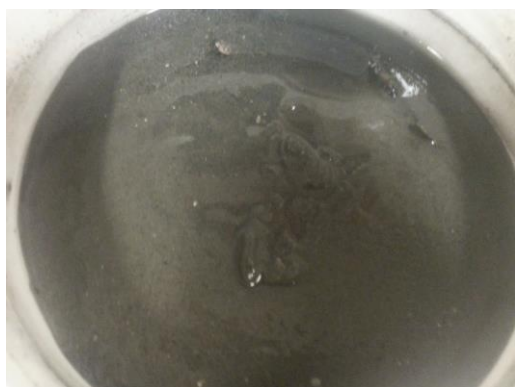
Figur 3 og 4 viser bilder av overflatesedimenter fra hver av stasjonene. Prøve M13 besto av sand med finstoff/silt, mens prøve M30 besto av skjellsand.

Figur 3: Sedimenter fra prøvepunkt M13

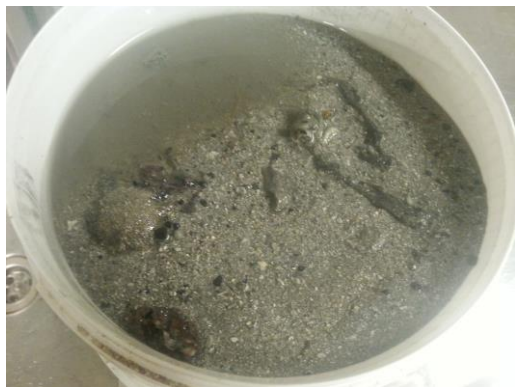
Figur 4: Sedimenter fra prøvepunkt M30
